Избежать насечки или боя поможет электронное яйцо

Александр ЯЛОВЕНКО, технолог по микроклимату
ООО «Коудайс МКорма»

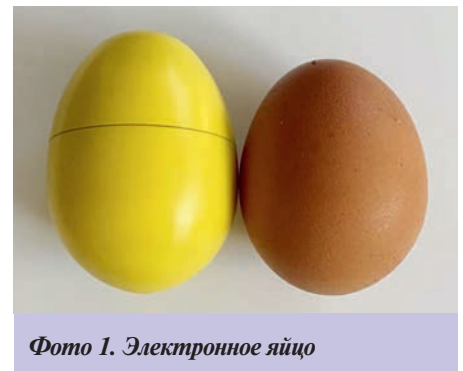
Фото 1. Электронное яйцо

Для «диагностики» пути яйца и выявления всех критических точек от снесения до упаковки компания «Коудайс МКорма» рекомендует применять так называемое электронное яйцо — специальный прибор, имитирующий по форме, размеру и массе обычное куриное яйцо (фото 1).

Электронное яйцо представляет собой устройство, оснащенное специальными датчиками, регистрирующими удары и столкновения, которые яйцо получает при движении по транспортировочной системе.

С прибора информация передается с помощью Wi-Fi на специальный планшетный компьютер в режиме реального времени. Это означает, что можно сразу же детектировать критические точки и принять необходимые меры для решения проблемы. Результаты измерений отображаются в виде графиков.

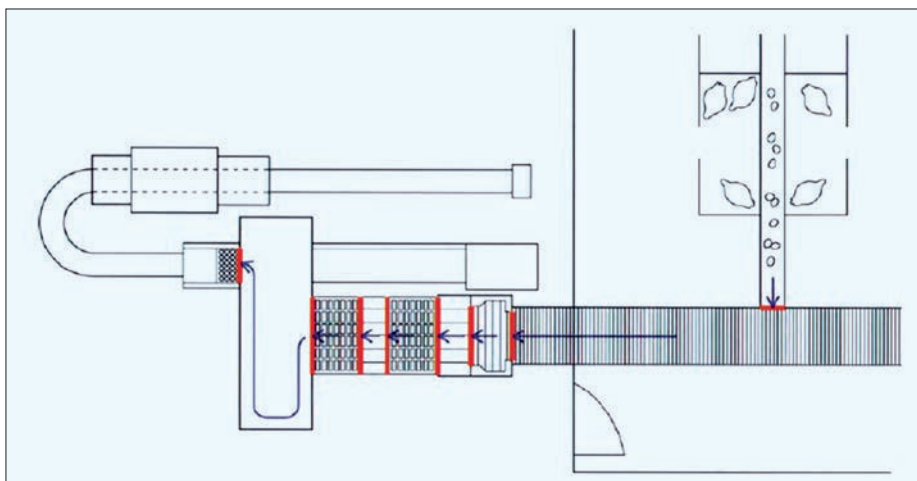
Необходимо внимательно изучить маршрут перемещения яиц от несушки до участка упаковки, чтобы уточнить, ударяются ли яйца обо что-нибудь на этом пути, катятся слишком быстро или с оптимальной скоростью, плавные ли переходы между конвейерами и аккуратно ли упаковывает машина (рисунок).

Схема движения яиц по конвейеру

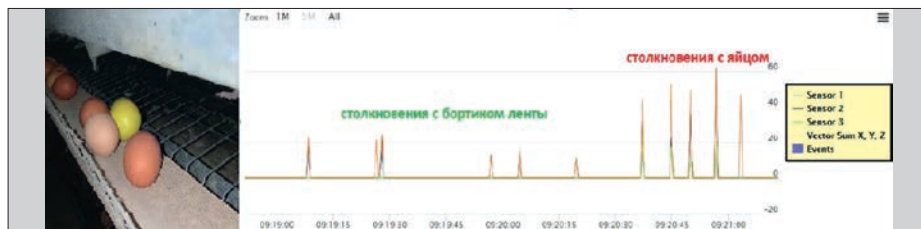
Фото 2. Соударение яиц при транспортировке

В качестве примеров мы приводим результаты измерений, выполненных на предприятиях наших клиентов. Из клетки яйцо напрямую скатывается на ленту яйцесбора, где может ударяться об ограничивающий бортик или о находящееся на ленте яйцо (**фото 2**).

Мы зарегистрировали средние и сильные соударения (до 46 g) при контакте с ограничивающим бортиком и сильные — при контакте с другим яйцом, поэтому рекомендовали закрыть бортик ударопоглощающим материалом. Благодаря этому сила соударения снизилась в два раза: яйца перекачивались с ленты яйцесбора на транспортеры, после чего поступали на центральный пункт сбора (**фото 3**).

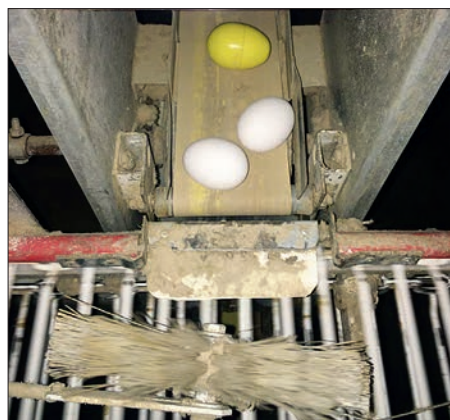
Фото 3. Транспортировка яиц на центральный пункт

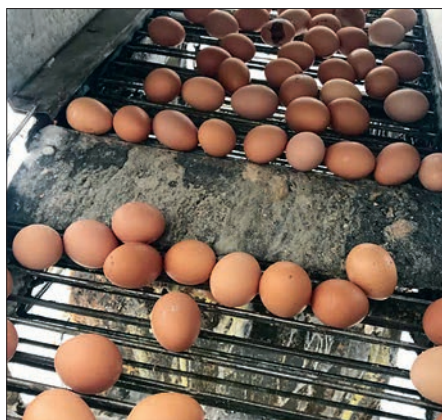
Фото 4. Перепад уровней

При перемещении яиц с ленты яйцесбора на транспортер были зафиксированы сильные соударения (до 60 единиц), что могло стать причиной повреждения даже изначально крепких яиц. Когда мы заменили металлическую переходную планку на пластиковую и снизили перепад уровней между транспортерами, сила ударов уменьшилась до 20 единиц, что соответствовало слабым соударениям (**фото 4**).

Удары, которые яйцо получало при переходе между транспортерами были средней и сильной силы (40–50 единиц).

После того как мы совместно со специалистами предприятия снизили перепад уровней между транспортерами, этот показатель не превышал 25 единиц.
